## **Avaliação das condições de orientação espacial em edificação universitária**

### **Evaluation of space guidance conditions in university building**

Portanto, o presente estudo tem por objetivo avaliar as condições de orientação espacial, sob o ponto de vista da acessibilidade, no Centro de Engenharias – UFPel. Este relatório faz parte de uma pesquisa elaborada para um trabalho de conclusão de curso em Engenharia de Produção desta Universidade.

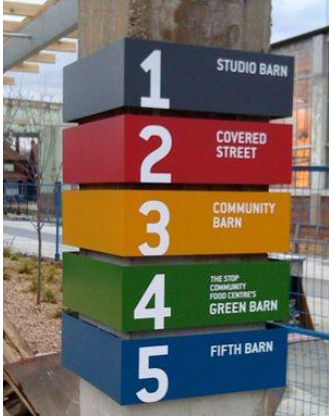
Figura 01 – Totens informativos	Figura 02 – Pisos táteis

Totens informativos, mostrados na figura 01, são frequentemente utilizados para informar a disposição das atividades em uma edificação com diferentes pavimentos. Para universidades que abrigam diferentes cursos e atividades, estes objetos se fazem importantes a fim de informar as funções, como laboratórios, salas de aula e de professores, por exemplo. Já algumas placas suspensas podem ser utilizadas para informar as atividades disponíveis em determinado pavimento, bem como auxiliar na definição das salas e laboratórios, geralmente apresentado informações associadas às setas que indicam a direção.

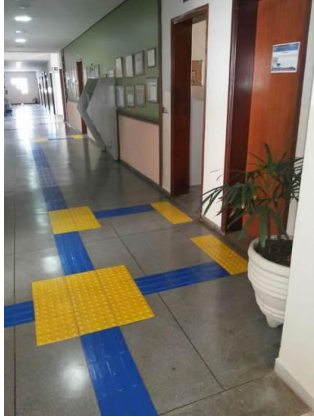
Os pisos táteis são utilizados para a orientação de pessoas com deficiência visual. Através de diferentes relevos do piso, os indivíduos cegos e com baixa visão conseguem definir situações de perigo, mudança de rotas, chegada do destino ou caminhos livres de obstáculos, conforme mostrados na figura 02. Outra saída é o uso de mapas táteis, que permitem fazer com que todas as pessoas, incluindo aquelas com deficiência visual, situe-se e possa construir seu mapa cognitivo, a partir da diferença de relevo e da escrita em Braille. Exibindo o contexto espacial de um pavimento, este mapa transmite as principais informações para o usuário do espaço.

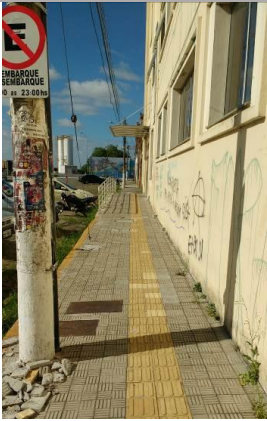
A rampa de acesso ao edifício possui uma largura superior a 1,2m. Entretanto, não possui patamares, corrimãos e guarda-corpos. O piso na área de aproximação é escorregadio, desnivelado e instável. É possível observar a presença de pisos táteis, entretanto em desconformidade com a instalação recomendada pela NBR 9050 (2015). Os passeios até a entrada do edifício apresentam diversos desníveis, como mostrado na Figura 05. Nele, observa-se pisos direcional e alerta, porém está instalado de modo incorreto. O nome do edifício e sua função podem ser vistos em seu acesso, porém a informação tátil não existe.

Figura 05 – Áreas de acesso	Figura 06 – Circulações internas

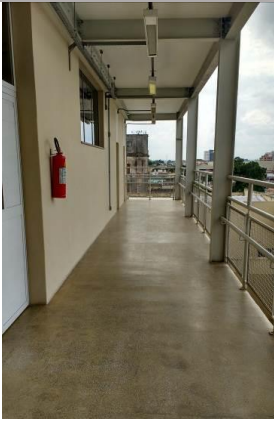
Os corredores e passagens internas possuem uma largura superior a 1,5m, respeitando os parâmetros estabelecidos pela norma. Este é um espaço livre de obstáculos e de degraus, entretanto possui um piso liso e escorregadio. Por ser uma faixa ampla, se faz necessário uma linha direcional para o auxílio de usuários com restrição visual, como mostrado na Figura 06. O principal problema encontrado nestas circulações foi em relação aos conceitos de orientação espacial. Os corredores e passagens não possuem placas, letreiros ou elementos suspensos para indicar as rotas e atividades dos locais.

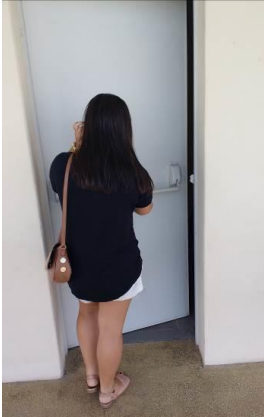
O primeiro passeio ocorreu com uma pessoa que não conhecia o local analisado, sem deficiência aparente. Apesar de não conhecer os ambientes, todos foram encontrados sem muita dificuldade, com exceção do banheiro do segundo andar e a saída de emergência.

<b>Figura 09</b> – Participante 01 localizando a saída de emergência	<b>Figura 10</b> – Participante 02 após revelação do local do banheiro

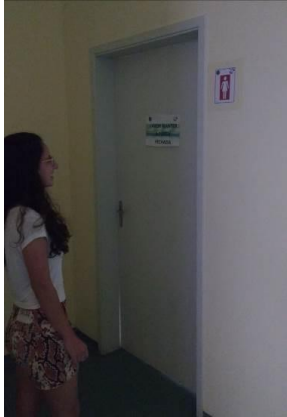
O segundo passeio ocorreu com uma pessoa que não possui uma deficiência, entretanto desconhecia por completo o ambiente. O único ambiente que a participante não conseguiu localizar foi o banheiro do segundo andar. Quando perguntado o possível motivo, a participante relatou que o corredor é escuro e este ambiente fica recuado e escondido, sendo difícil a localização para uma pessoa que está visitando o prédio pela primeira vez.

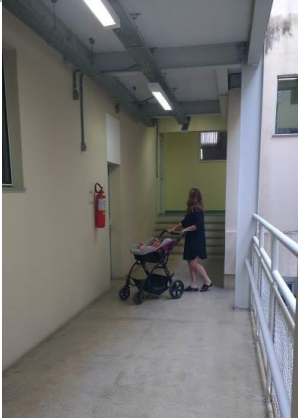
<b>Figura 11</b> – Participante 03 procurando o banheiro	<b>Figura 12</b> – Participante 04 ao utilizar o elevador

O terceiro passeio ocorreu com uma pessoa sem deficiência aparente que desconhecia o ambiente. Acompanhada de sua filha, a participante poderia sofrer limitações impostas pelo ambiente, caso este não seja acessível, devido ao deslocamento com a utilização de um carrinho de bebê. Após percorrer todo o segundo andar, a participante não encontrou o banheiro. Por não conhecer a

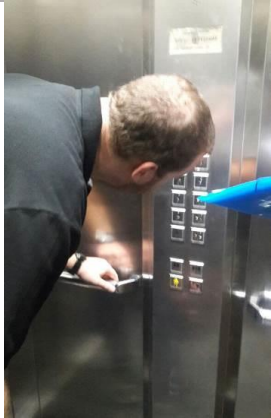
O quarto passeio foi realizado com uma pessoa com deficiência visual – baixa visão. O usuário não enxerga com um dos olhos e, pelo outro, apenas com a utilização de tecnologia assistiva (óculos). Este participante é ex-aluno do CEng e já frequentou o espaço. Todos os ambientes foram localizados facilmente, porém, pelo tamanho da placa, ele sempre precisava chegar perto para checar se era realmente o número solicitado.

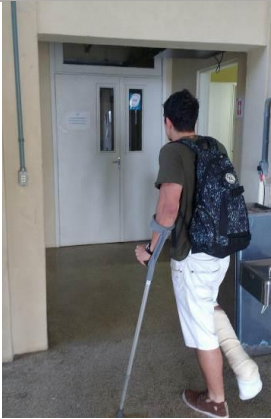
O quinto passeio ocorreu com um estudante do Centro de Engenharias. Devido a um acidente, o participante se encontrava de muletas por estar com a perna quebrada. Apesar de frequentar diariamente o prédio, o participante não conseguiu localizar o banheiro do segundo andar – devido a confusão gerada pelos dois blocos – e a saída de emergência – por não saber onde se localizava nem como seria.

<b>Figura 13</b> – Participante 05 localizando um laboratório	<b>Figura 14</b> – Participante 06 localizando uma sala de aula

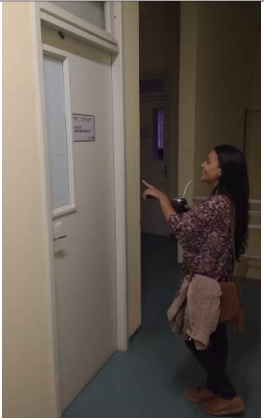
O sexto passeio ocorreu com uma estudante do Centro de Engenharias, sem deficiência aparente, que tem aulas no prédio analisado. Por frequentar o espaço diariamente, os ambientes solicitados foram encontrados facilmente. Quanto à saída de emergência do prédio, não foi possível localizá-la. A participante, embora tenha aulas no prédio, relatou que não sabia como encontrá-la, visto que no andar não possuía nenhuma placa que pudesse indicar este local.
